Une restauration digne d'un savoir-faire mondialement reconnu

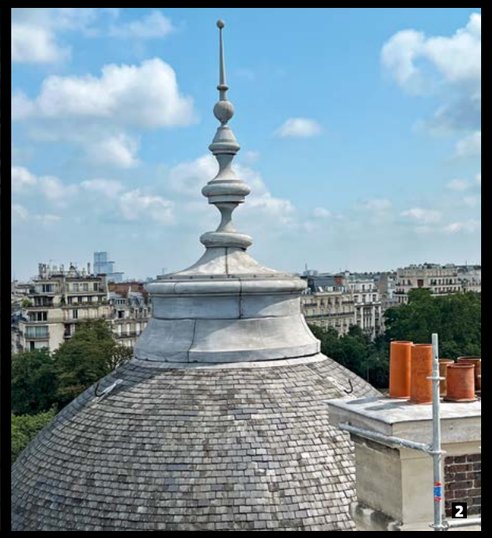
1. Une couverture à la Mansart en ardoise, zinc, plomb et cuivre.
2. Les ardoises rongées de pyrite, avant restauration.
3. Restauration du support de couverture et pose des ardoises neuves.
4. Montage à blanc de la coupole en atelier.
5. Dôme impérial après restauration.
6. Intégration d'un œil-de-bœuf en zinc.
7. Recouvrement cintré en plomb sur le balcon accessible de la rotonde.
8. Chéneau en cuivre sur mesure réalisé sur place.
9. La coupole en zinc a retrouvé tout son éclat.
